Die Sandsteinplastiken der Fassade des Stiftungsgebäudes

und ihre Erhaltung für die Nachwelt

von Magdalena Hinze

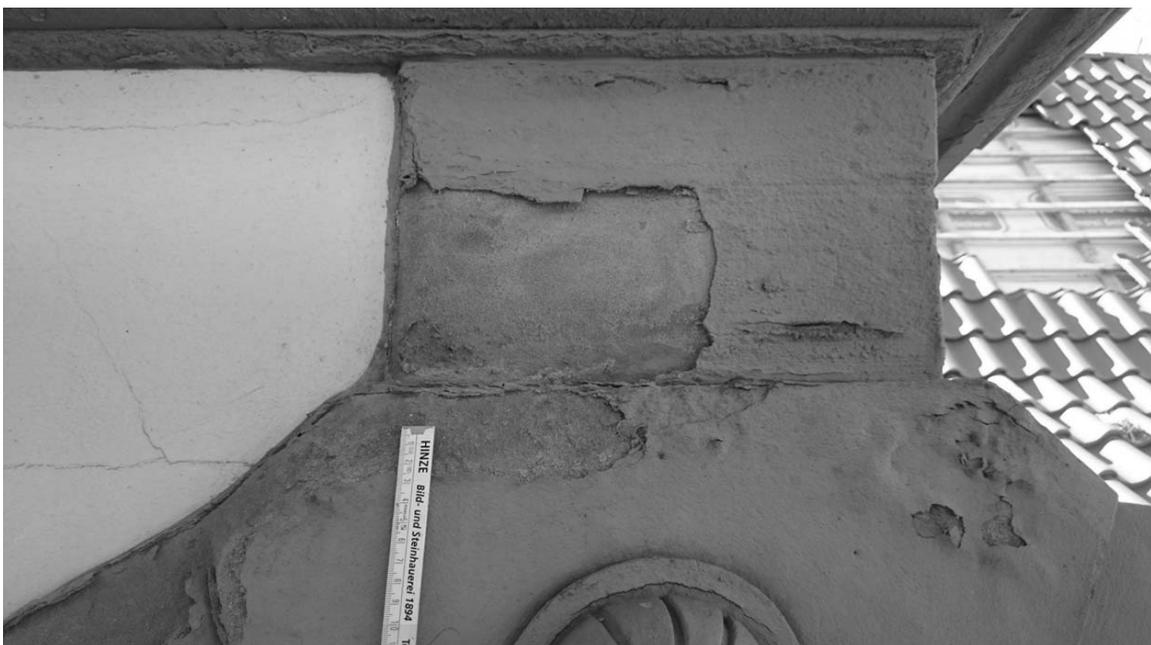
Großflächiges Aufblättern, Blasenbildung und Schichtspaltung an Rotsandstein

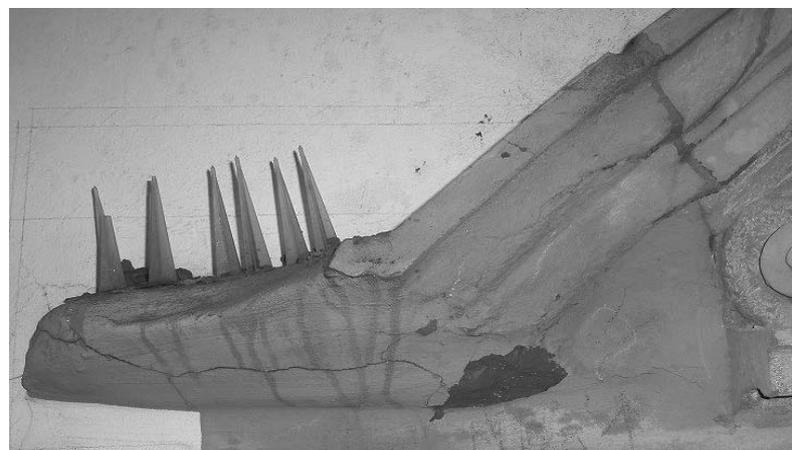
Am Stiftungsgebäude gab es sehr unterschiedliche Stadien der Verwitterung des Sandsteins zu erheben. An den Kellerfenstern und im unteren Bereich der Türgewände war das Material durch aufsteigende Feuchtigkeit aus dem Boden und damit einhergehende Salzbelastung teilweise extrem angegriffen, einige Partien ließen sich mit dem Finger abkratzen. Der Stein war in seinem Gefüge stark geschwächt und sandete an viele Stellen deutlich ab. Teilweise blättern Partien regelrecht auf; die natürliche Schichtung des Gesteins wurde zur Sollbruchstelle.

Geschwächter Stein

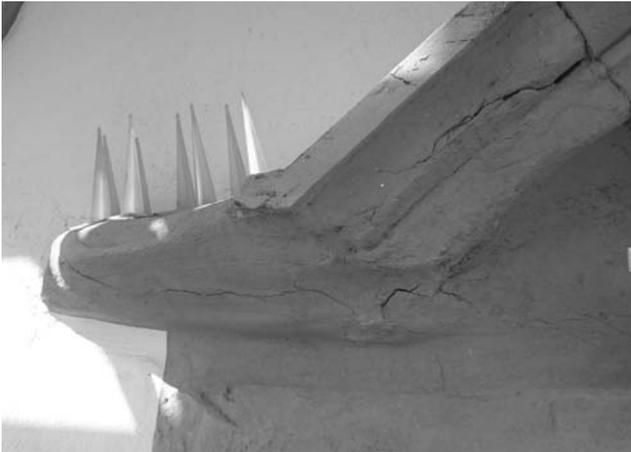
Stark rissige und nicht formgerechte alte Antragung

Ein besonders wichtiger Aspekt der Arbeit bestand außerdem darin, alle schadhafte Fugen akribisch zu lokalisieren und neu zu verfugen, um Wasser keine Angriffsstellen mehr zu geben. Die Fugmasse wurde dabei mit Mineralfarben leicht rötlich eingefärbt, um sie optisch besser dem Gesamtbild der Fassade anzupassen. Es wurde keine rein zementär gebundene Masse verwendet, da diese härter als der Sandstein selbst wäre. Idealerweise sollte eine Fugmasse immer etwas weicher als das Gestein, bei dem sie verwendet wird, eingestellt sein, da so zuerst die Fugen mit den Jahren marodieren und erneuert werden können, statt ganze Steinblöcke ersetzen zu müssen, deren harte Fugmasse dann aber noch steht. Es wurde somit ein Kalk-Zement-Mörtel verwendet, der in seinen technischen Eigenschaften dem Gestein nahe kommt, jedoch etwas schneller verwittert als dieses. Auch Bereiche, auf denen Feuchtigkeit im Normalfall lange stehen bleibt (wie etwa Sohlbänke an den Fenstern), wurden mit Steinerfüllungsmörteln so angetragen, dass eine leichte Schräge nach vorne entsteht, auf der das Wasser ablaufen kann.

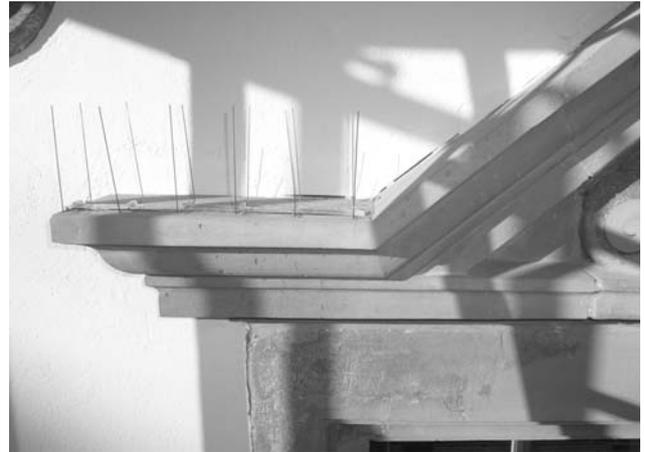
Ersatz durch ein neues Massivstück nach Vorbild der anderen Giebelhälfte

Auch einige gebrochene Stücke wurden repariert oder ersetzt, vor allem tragende Bauteile wie Stürze und Fenstergewände. Eine Reparatur kann zum Beispiel durch das sogenannte Verklammern vorgenommen werden. Dabei wird, vergleichbar mit der Verwendung von Tackernadeln oder Dübeln, ein gebrochenes

Werkstück so verbunden, dass es seine tragende Funktion wieder ausfüllen kann. Die Klammern werden dabei in ausgearbeitete Taschen eingelegt, die hinterher mit Steinersatzmörtel optisch verschlossen werden. Bei manchen Teilen ist dies allerdings nicht ausreichend, sodass völlig neue Stücke als Ersatz eingebaut werden müssen.

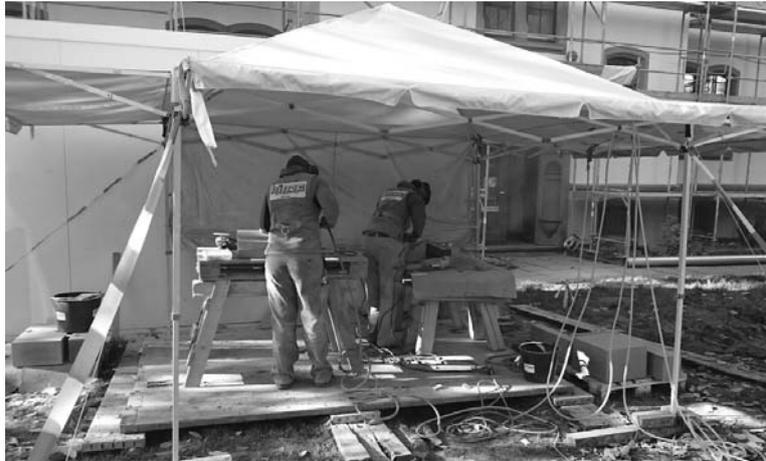
Steinmetze vor Ort beim Hauen von Ergänzungsstücken und Vierungen

Neben allen konservatorisch und bautechnisch notwendigen Maßnahmen stand aber die Optik des Gebäudes nicht hinten an. Obwohl kein „neuer Glanz“ erzeugt werden sollte, wurde doch Wert darauf gelegt, die vielfältige Formensprache der steinernen Zierelemente an Stellen, wo sie verloren gegangen war, wieder herzustellen. Daher wurden in vielen Bereiche mit Steinergänzungsmörtel Antragungen vorgenommen oder auch mit Stein sogenannte Vierungen, also Passstücke, eingebaut. In Bereichen, wo keine Formen mehr erkennbar waren, wurden andere ähnliche oder baugleiche Werkstücken als Vorlage genutzt. Besonders bei einem so symmetrisch gestalteten Gebäude wie der Wagenerschen Stiftung war dies gut möglich. Da die Vierungen exakt in die vorher ausgearbeiteten, ehemals schadhafte Bereiche passen müssen, werden sie in der Regel direkt vor Ort gehauen und im Bedarfsfall immer wieder angepasst, bis sie sich in das Gesamtbild einfügen.
