Instandsetzung und Modernisierung 2015-2017

Das Bauprojekt Wagensche Stiftung

von Olaf Schröder

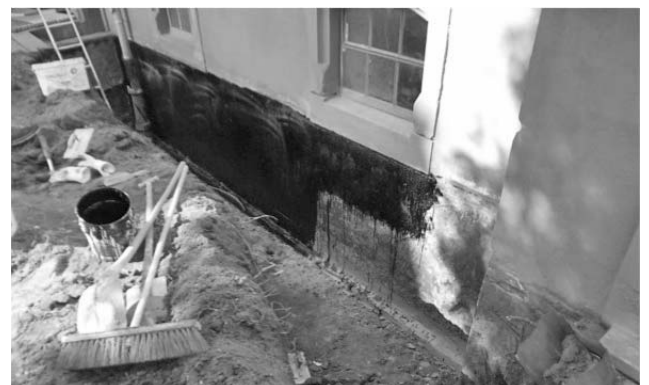
Der Sockelbereich der Außenwände wies außen Feuchtigkeitsschäden an Putz und Anstrich auf. Auf der Innenseite waren vorhandene Altanstriche bzw. Putz/Schlämlagen weitgehend abgefallen, die Fugen sandeten stark aus. Als Sanierungsmaßnahme wurde die Vertikalabdichtung an der Außenseite durch Abgraben und Erneuern als bituminöse Abdichtung umlaufend um das gesamte Gebäude neu hergestellt. Lediglich entlang der Straßenseite war dies nicht notwendig.

An der Innenseite der Außenwände wurde im Keller ein Sanierputz in den geschädigten Bereichen aufgebracht.

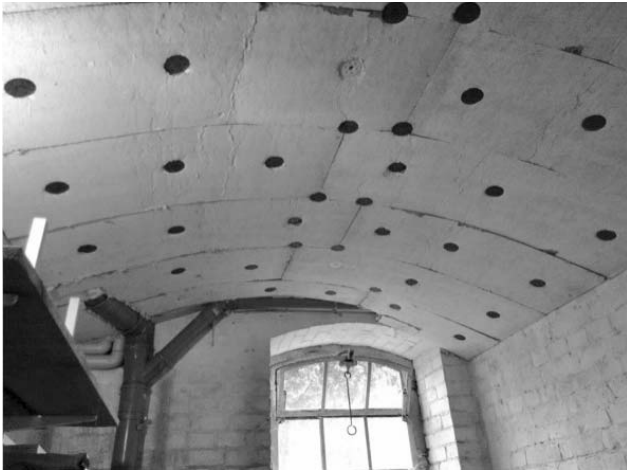
Die Kellerdecke ist als massive Kappendecke mit Holzfußboden auf Sand bzw. Schlackeschüttung ausgeführt. Die unteren sichtbaren Flansche der Stahlträger der Kappendecke waren rostig.

Der U-Wert im Bestand betrug ca. $1,0 - 1,4 \text{ W}/(\text{m}^2\text{K})$ inkl. der im Zuge der 70er-Jahre erfolgten oberseitigen Sanierung mit Verlegeplatten und Bahnenbelag.

Die Decke wurde von unten mit Mineralfaserdämmelementen in einer Stärke von 12 cm der WLS 035 gedämmt. Die Flansche der Stahlträger wurden vorher entrostet und vor Rost geschützt. Die Kellertrennwände und Türen wurden in der Höhe angepasst. Der U-Wert der Kellerdecke hat sich dadurch auf $0,25 \text{ W}/(\text{m}^2\text{K})$ deutlich verbessert. Dies kommt insbesondere den Erdgeschosswohnungen in Form eines deutlich wärmeren Fußbodens zu Gute.

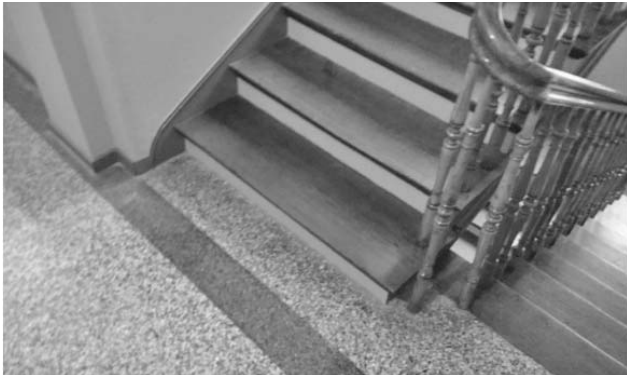
Die Treppenhäuser wurden insgesamt renoviert und optisch aufgewertet. Im Sockelbereich wurde feuchteschädigter Putz

saniert. Wände und Decken wurden neu gestrichen, Treppen und Podestuntersichten, die Setzstufen, alle Geländer und alle Fußleisten und Fensterbänke wurden überarbeitet. Die Trittstufen wurden geschliffen und neu geölt. Die Fenster wurden außen wie innen malermäßig überarbeitet. Die Wohnungseingangstüren wurden aufgearbeitet und mit einer zusätzlichen Dichtungsebene versehen. Die Türen zum Keller und Dach wie auch die Hauseingangstüren wurden überarbeitet und gestrichen. Taster, Schalter und Beleuchtung wurden erneuert. Die Terrazzoflächen der Podeste wurden ausgebessert, geschliffen und aufgearbeitet.
